**Advies rapport**  
**Kwaliteit 4 monumentale paardenkastanjes**  
**Baronielaan te Breda**

Titel	: Kwaliteit 4 monumentale paardenkastanjes Baronielaan te Breda
Versie	: Definitief
Kenmerk	: 03P2305227
Datum rapport	: 21-3-2023
Aantal pagina's	: 9 (excl. bijlagen)
Wijze van citeren	: Kwaliteit 4 monumentale paardenkastanjes Baronielaan te Breda. Pius Floris, Vught.
Opdrachtgever	: Gemeente Breda

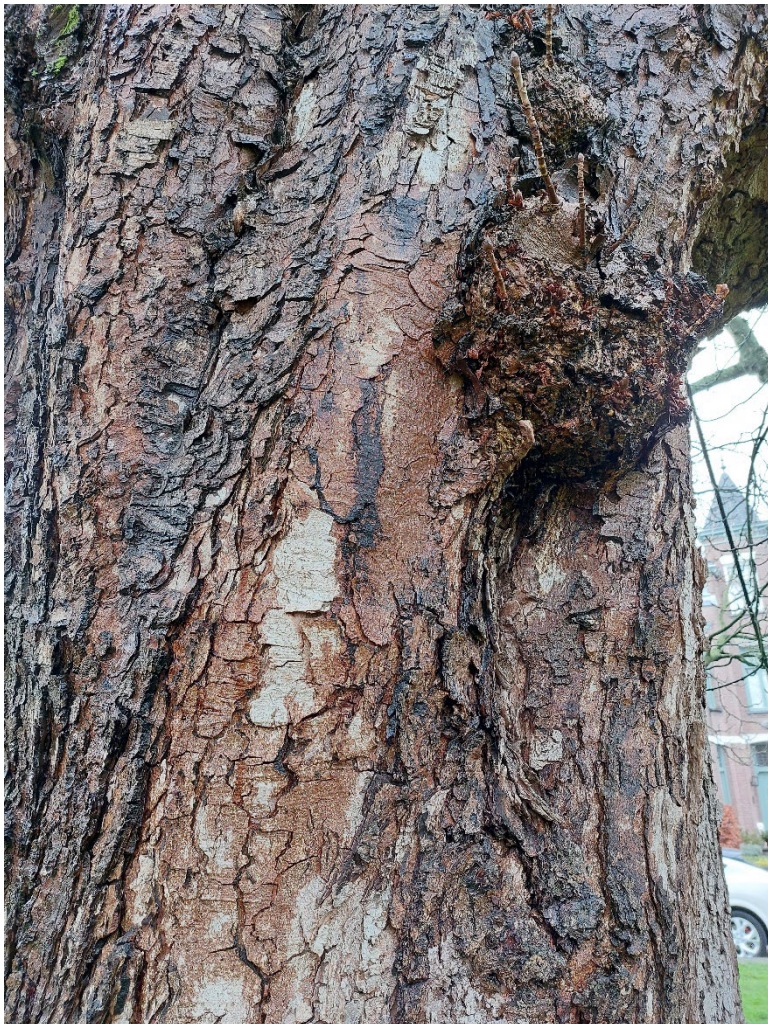
Afbeelding 2: Kastanjabloedingsziekte op de stam van boom 0170.0004

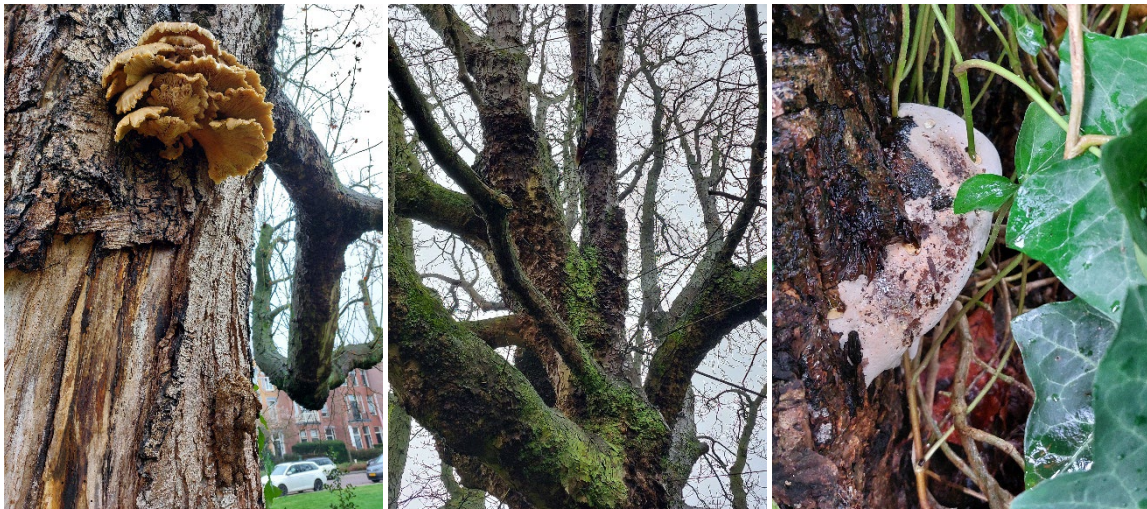
Afbeelding 4: v.l.n.r.; oesterzwam in de stam van boom 0170.0017; loshangende ankers in de kroon van boom 0170.0004; dikrandtonderzwam in de stamvoet van boom 0170.0007.

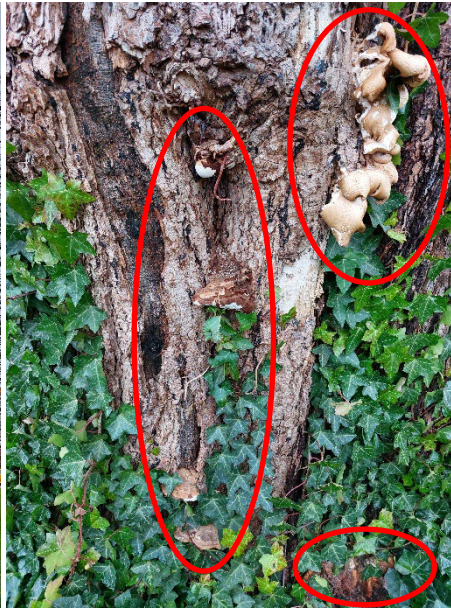
**Rechts:**

Vruchtlichamen van de oesterzwam, dikrandtonderzwam aan de stam en reuzenzwam aan de stamvoet

##### **Advies boom 0170.0014, 0170.0007 en 0170.0017 (veladvies)**

Duurzame instandhouding van deze bomen in de huidige situatie is niet meer haalbaar. In het kader van veiligheid kan voor deze drie bomen worden gesteld dat ze 'onvoorspelbaar' en risicovol zijn geworden, waarbij de nadruk ligt op takbreuk, stambreuk en instabiliteit. Er mag niet worden aangenomen dat de bomen vitaal genoeg zijn om compenserend/herstellend houtweefsel aan te maken. Wij adviseren om de risicovolle bomen voor de bladhoudende periode te vellen. Het alternatief om de bomen te handhaven als 'veterane' bomen, door het zeer rigoureus terugzetten van de boomkronen is vanwege de huidige vitaliteit van de bomen geen optie. De bomen zullen direct, of uiterlijk op zeer korte termijn afsterven doordat er te weinig regeneratief vermogen resteert. Daarnaast geeft een dergelijk ingreep op de resterende boom een stimulans aan de reeds aanwezige parasitaire schimmels, waardoor volledige boomsterfte nog een grotere zekerheid wordt.

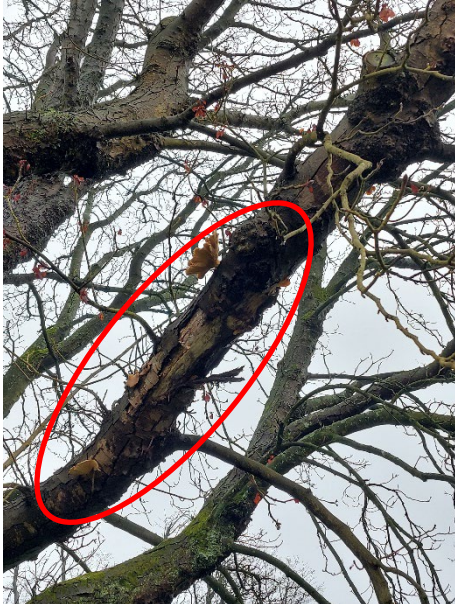
**Links:**

Oesterzwam en afsterfingsverschijnselen in een nog levende tak vormen verhoogd risico op uitbreken

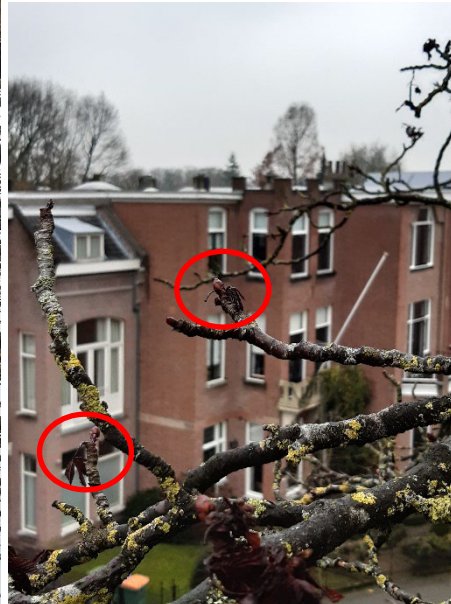
**Rechts:**

Sterfte van en eindknoppen en zeer beperkte scheutlengten laten de sterk verminderde vitaliteit van de boom zien

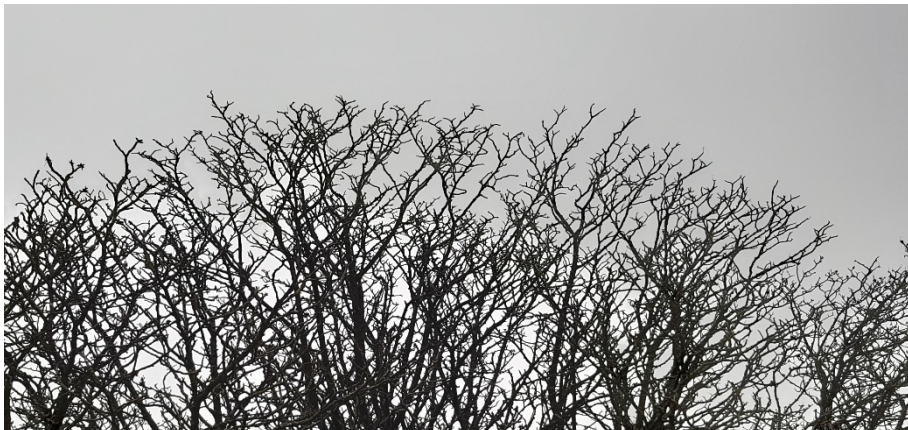
Bekrompen groei in de eindtwijgen zijn indicierend voor een (volledig) gestagneerde groei. Een boom in matige conditie

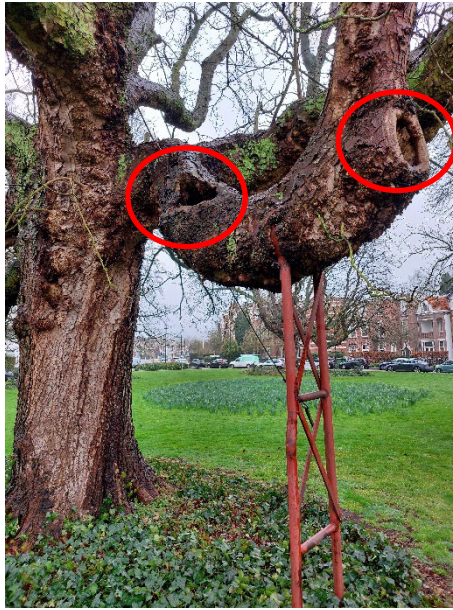
**Rechts:**

Een gesteunde gesteltak. In deze tak zijn twee omvangrijke holten/inrottingen aanwezig

Wij adviseren om deze boom als 'veteraan' voorlopig te handhaven. Uitgaande van velling van de drie omstaande paardenkastanjes en de veranderende windbelasting op de kroon adviseren wij om de kroon rigoureus in te nemen. Hierbij moet gedacht worden aan het rondom innemen van de kroon met ca. 40% van de taklengtes (opgaande takken/toppen). De hoogte van de boom wordt hierbij teruggebracht naar circa 13 meter. Op basis van de huidige vitaliteit (voldoende) is het aannemelijk dat de boom nog uit kan lopen en daardoor nog meerdere jaren (5-10 jaar) op een veilige wijze behouden kan blijven. De ankers die vanuit maaiveld in de kroon bevestigd zitten kunnen in dit geval worden verwijderd. De maatregel is rigoureus van aard, waardoor de boom gevoelig wordt voor secundaire aantasters. Daarnaast vormen de omvangrijke snoeiwonden die ontstaan invalspoorten voor parasitaire schimmels. Inrottingen en verdere kroonsterfte horen bij een boom die naar de veterane status wordt gebracht. Veterane bomen worden niet gesnoeid vanwege de vorm (habitus), maar enkel ter voorkomen van risico's voor de omgeving. De boom wordt als het ware naar het einde begeleidt. Jaarlijkse controle is onderdeel van de begeleiding. Het terugzetten van de kroon dient voor het uitlopen van de boom plaats te vinden (maart/april 2023). Indien bovenstaande optie niet gewenst is dan adviseren wij ook deze boom te vellen.

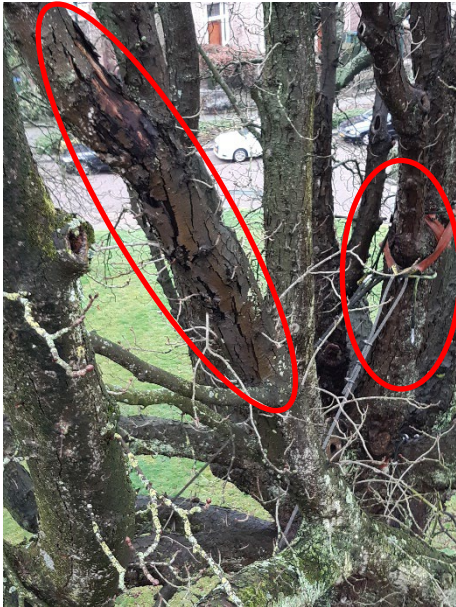
**Links:**

Afstervingsverschijnselen in een nog levende tak, ontstaan door kastanjabloedingsziekte vormen verhoogd risico op uitbreken. Daarnaast het ankerpunt van de grondankers

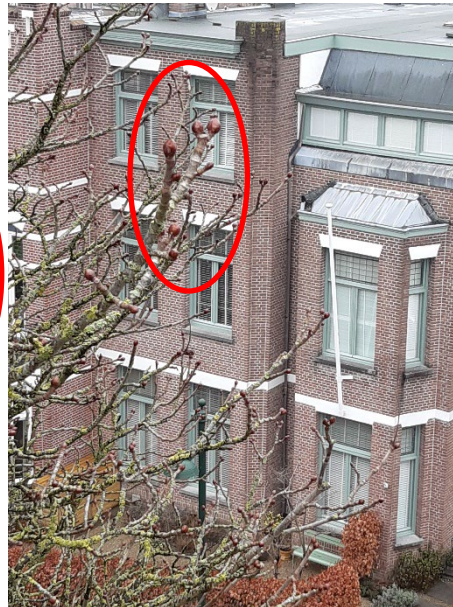
**Rechts:**

Goede knopbezetting en scheuten met een voldoende lengte. De boom heeft een voldoende vitaliteit

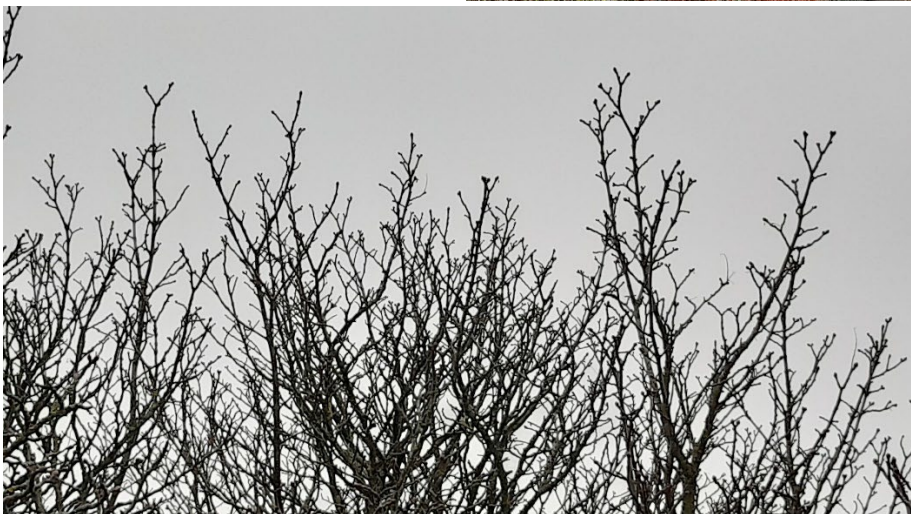
Goede groei in de eindtwijgen zijn indicierend voor een toenemende groei. Een boom in redelijke conditie

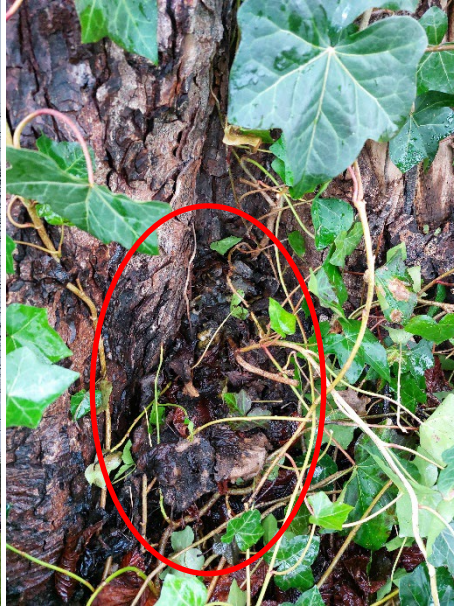
**Rechts:**  
Restanten van de reuzenzwam aan de stamvoet van de boom

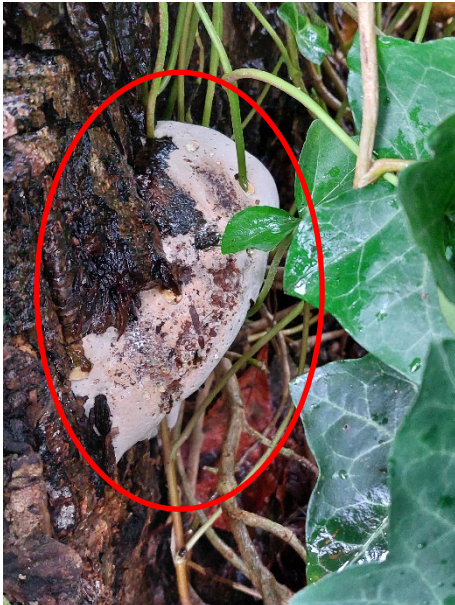
**Links:**  
Dikrandtonderzwam aan de stamvoet van de paardenkastanje

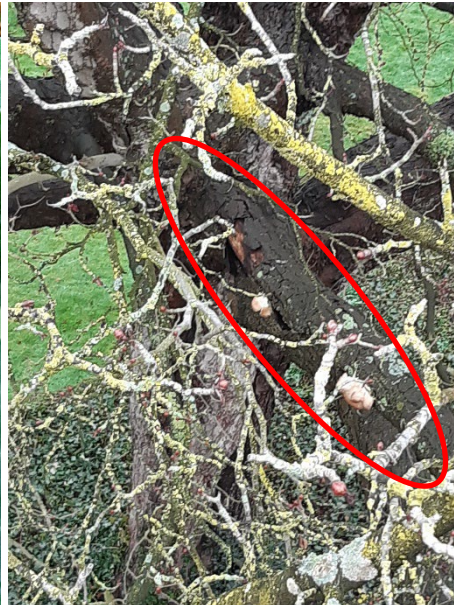
**Rechts:**  
Oesterzwam en afstervingsverschijnselen in een nog levende tak vormen verhoogd risico op uitbreken

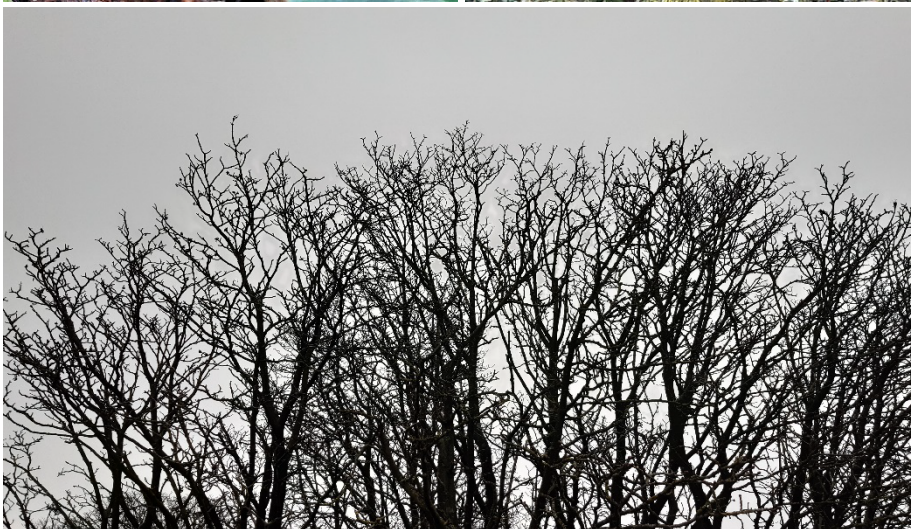
Bekrompen groei in de eindtwijgen zijn indicierend voor een (volledig) gestagneerde groei. Een boom in matige conditie

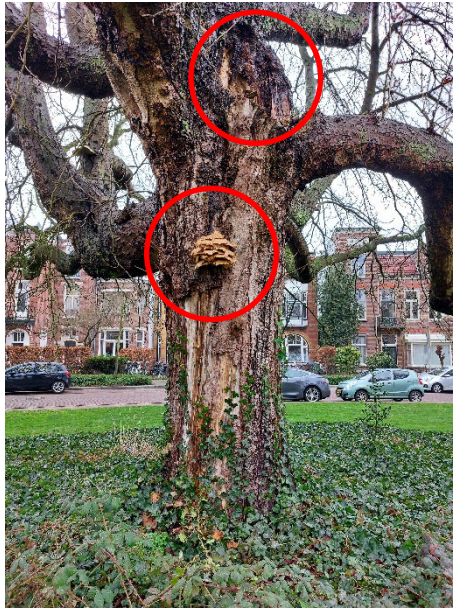
**Rechts:**

Restanten van de oesterzwam en een omvangrijke wond van een in 2018 uitgescheurde gesteltak. De wond oogt goed en is momenteel niet verder ingerot

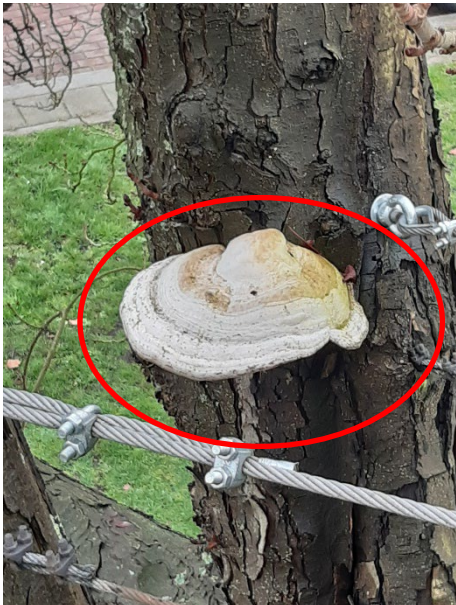
**Links:**

Echte tonderzwam in een gesteltak ter hoogte van een bevestigingspunt van een kroonanker. Een tak met een verhoogd risico op breuk

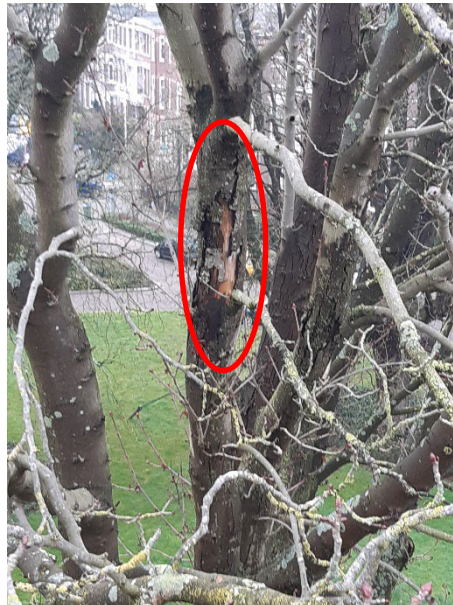
**Rechts:**

Afstervingsverschijnselen in een nog levende tak door kastanjabloedingsziekte vormen verhoogd risico op uitbreken

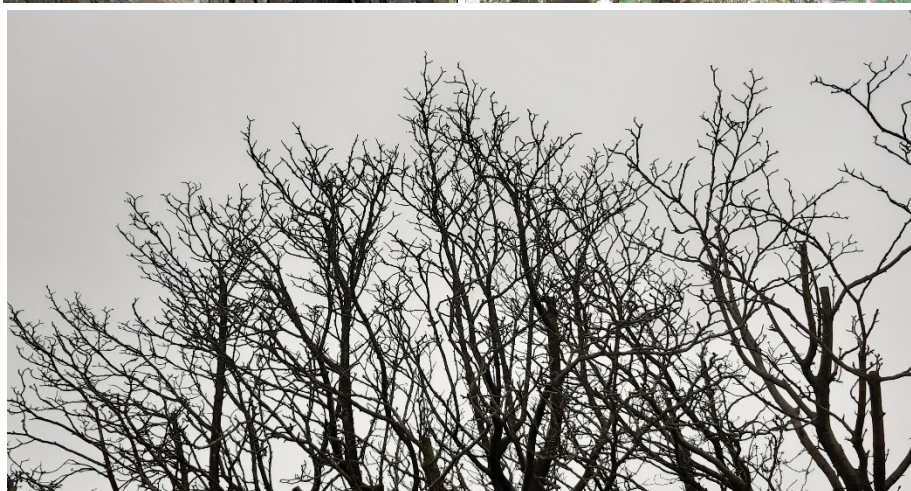
Bekrompen groei in de eindtwijgen zijn indicierend voor een (volledig) gestagneerde groei. Daarnaast zijn diverse afgestorven toppen in het verleden weggenomen. Een boom in slechte conditie
