**Advies rapport**  
**Kwaliteit 4 monumentale paardenkastanjes**  
**Baronielaan te Breda**

Titel	: Kwaliteit 4 monumentale paardenkastanjes Baronielaan te Breda
Versie	: Definitief
Kenmerk	: 03P2305227
Datum rapport	: 21-3-2023
Aantal pagina's	: 9 (excl. bijlagen)
Wijze van citeren	: Kwaliteit 4 monumentale paardenkastanjes Baronielaan te Breda. Pius Floris, Vught.
Opdrachtgever	: Gemeente Breda

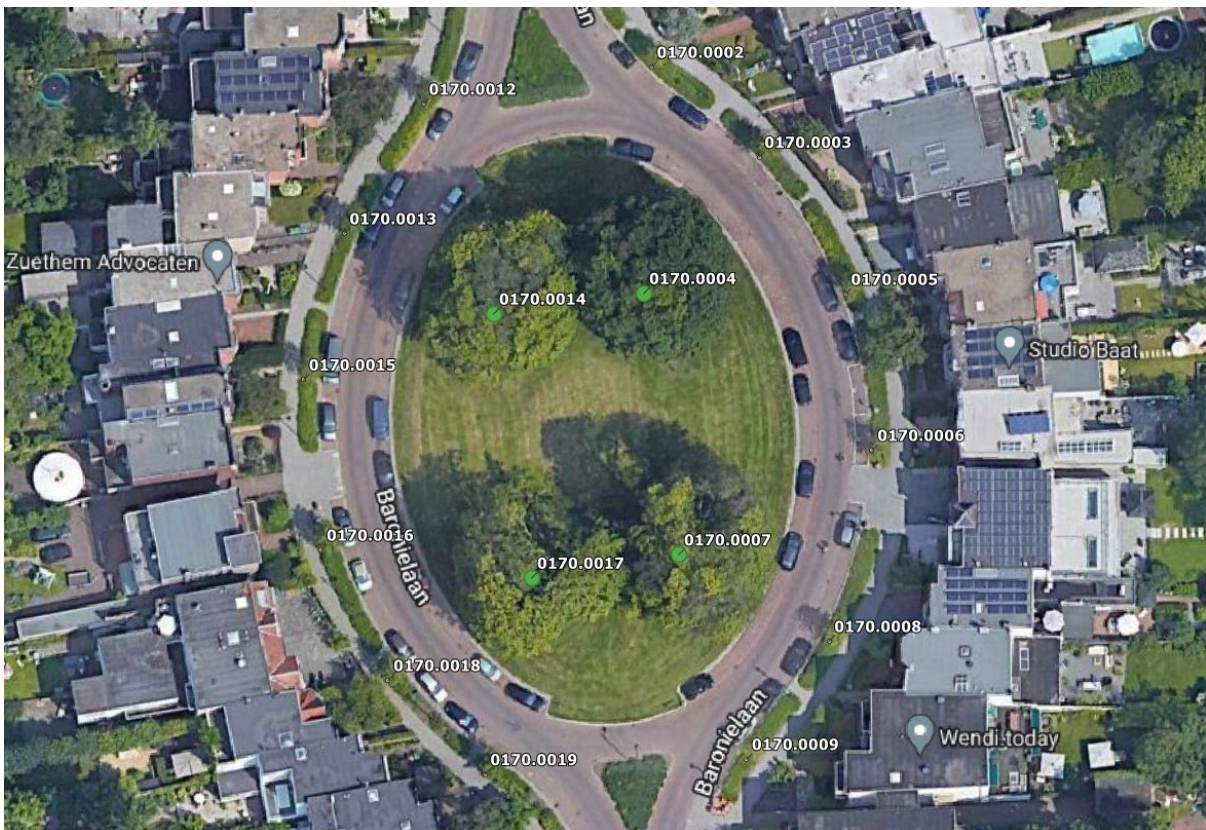
Afbeelding 3: Overzichtssituatie met boomnummering

Op basis van de uitgevoerde inventarisaties blijkt dat bij drie van de vier paardenkastanjes (0170.0014, 0170.0007 en 0170.0017) ernstige gebreken zijn aangetroffen die duiden op een verhoogde breukgevoeligheid van de stam (*dikrandtonderzwam, oesterzwam*) en gesteltakken (*echte tonderzwam, oesterzwam, holten/inrottingen, zware armen, afstervende kroondelen*) en een verhoogd risico op windworp (*reuzenzwam*). Daarnaast verkeren deze drie bomen in fase 3, de laatste fase, van de kastanjabloedingsziekte. De vitaliteit van deze bomen is afgelopen jaren sterk afgenomen. De scheutlengtegroei bedraagt nog slechts 1 centimeter. Daarnaast is de verminderde conditie waar te nemen aan de bladverkleuring (lichtgroen/geel) in de kroon, zoals zichtbaar op de satellietfoto in afbeelding 3.

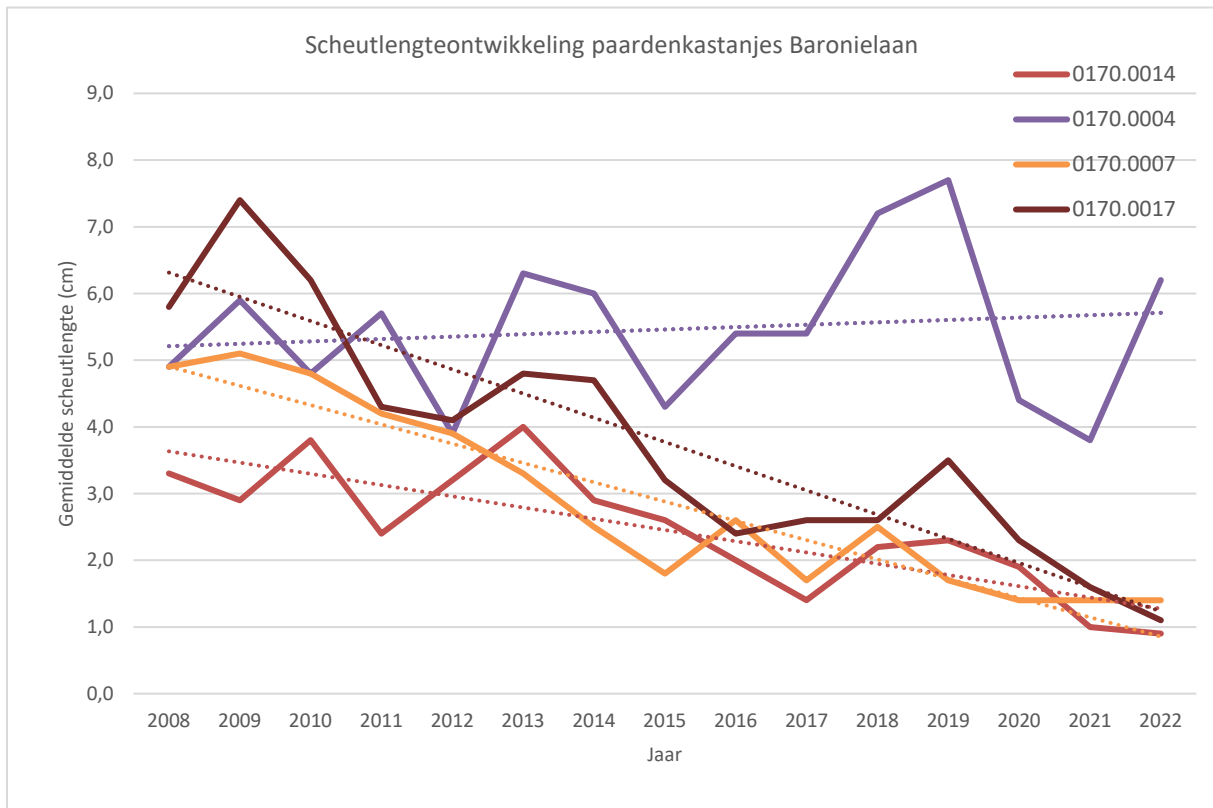
**Grafiek 3: Gemiddelde verloop scheutlengtegroei en bijbehorende trendlijnen.**

Op basis van de metingen van de scheutlengtes kan worden vastgesteld dat er reeds jaren sprake is van sterke afname van de groeikracht van drie paardenkastanjes, te weten boom 0170.0014, 0170.0007 en 0170.0017. De huidige groei bedraagt nog slechts (ca.) 1 centimeter per jaar. De vitaliteit van deze bomen is om deze reden beoordeeld als slecht. Boom 0170.0004 heeft over de jaren heen een gestagneerde tot licht toenemende groei. De huidige groei bedraagt nog (ca.) 6 centimeter per jaar. De vitaliteit van deze boom is om deze reden beoordeeld als voldoende.

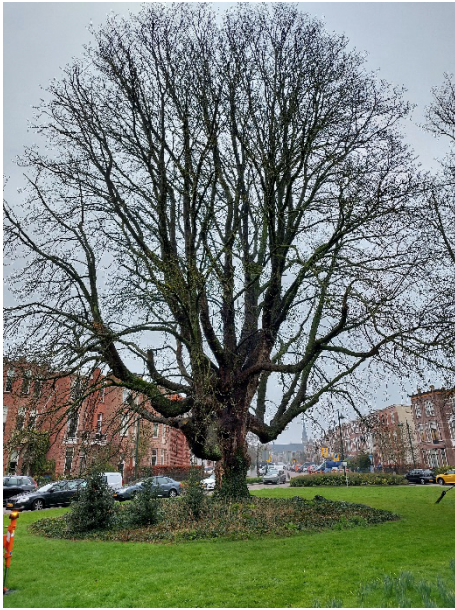
**Links:**

Actuele habitus van de paardenkastanje

##### **Advies boom 0170.0014, 0170.0007 en 0170.0017 (veladvies)**

Duurzame instandhouding van deze bomen in de huidige situatie is niet meer haalbaar. In het kader van veiligheid kan voor deze drie bomen worden gesteld dat ze 'onvoorspelbaar' en risicovol zijn geworden, waarbij de nadruk ligt op takbreuk, stambreuk en instabiliteit. Er mag niet worden aangenomen dat de bomen vitaal genoeg zijn om compenserend/herstellend houtweefsel aan te maken. Wij adviseren om de risicovolle bomen voor de bladhoudende periode te vellen. Het alternatief om de bomen te handhaven als 'veterane' bomen, door het zeer rigoureus terugzetten van de boomkronen is vanwege de huidige vitaliteit van de bomen geen optie. De bomen zullen direct, of uiterlijk op zeer korte termijn afsterven doordat er te weinig regeneratief vermogen resteert. Daarnaast geeft een dergelijk ingreep op de resterende boom een stimulans aan de reeds aanwezige parasitaire schimmels, waardoor volledige boomsterfte nog een grotere zekerheid wordt.

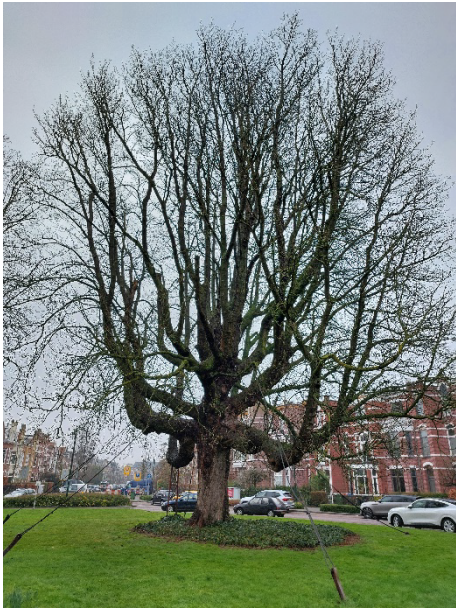
**Links:**

Actuele habitus van de paardenkastanje

Wij adviseren om deze boom als 'veteraan' voorlopig te handhaven. Uitgaande van velling van de drie omstaande paardenkastanjes en de veranderende windbelasting op de kroon adviseren wij om de kroon rigoureus in te nemen. Hierbij moet gedacht worden aan het rondom innemen van de kroon met ca. 40% van de taklengtes (opgaande takken/toppen). De hoogte van de boom wordt hierbij teruggebracht naar circa 13 meter. Op basis van de huidige vitaliteit (voldoende) is het aannemelijk dat de boom nog uit kan lopen en daardoor nog meerdere jaren (5-10 jaar) op een veilige wijze behouden kan blijven. De ankers die vanuit maaiveld in de kroon bevestigd zitten kunnen in dit geval worden verwijderd. De maatregel is rigoureus van aard, waardoor de boom gevoelig wordt voor secundaire aantasters. Daarnaast vormen de omvangrijke snoeiwonden die ontstaan invalspoorten voor parasitaire schimmels. Inrottingen en verdere kroonsterfte horen bij een boom die naar de veterane status wordt gebracht. Veterane bomen worden niet gesnoeid vanwege de vorm (habitus), maar enkel ter voorkomen van risico's voor de omgeving. De boom wordt als het ware naar het einde begeleidt. Jaarlijkse controle is onderdeel van de begeleiding. Het terugzetten van de kroon dient voor het uitlopen van de boom plaats te vinden (maart/april 2023). Indien bovenstaande optie niet gewenst is dan adviseren wij ook deze boom te vellen.

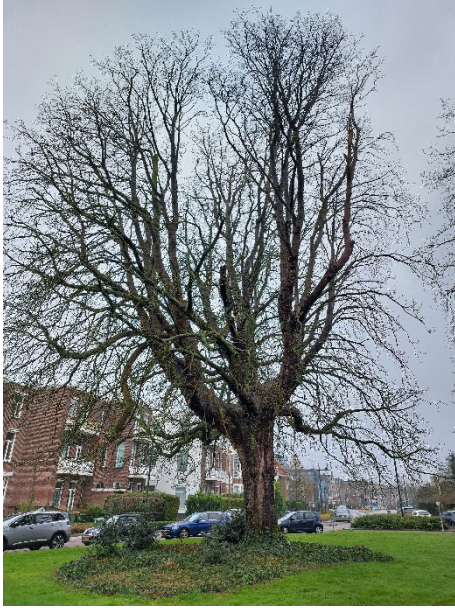
**Links:**  
Actuele habitus van de paardenkastanje

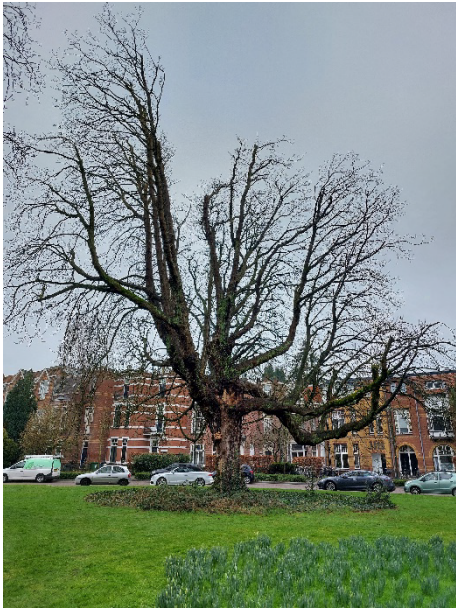
**Links:**

Actuele habitus van de paardenkastanje
